用 TOF-SMS 研究半导体芯片 铝键合点上的有机沾污

Investigation on Organic Contamination on Bondpad of Semiconductor Microchip by TOF-SMS

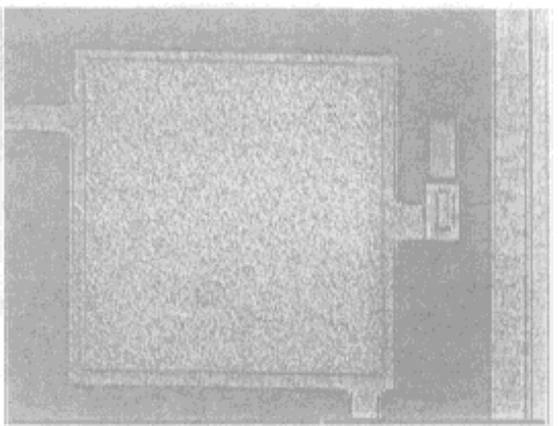
被测IC芯片样品是在送初测前经目检发现的铝键合点沾污片,见图1。为定性确定沾污的化学成份,另一片无沾污片被选作测试的对照样品。两者一起去做TOF-SMS测量,比较两者的谱线以得出沾污片的特征谱线。

图1 有沾污的铝键合点的照片

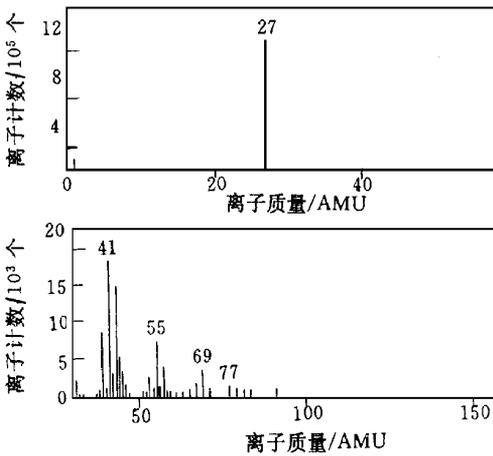
在有氟沾污的铝键合点上, TOF-SMS 负离子谱能反映带氟负离子的无机沾污, 而正离子谱能反映带正离子的有机沾污。作者先对反映有机沾污的正离子谱作详细研究。无沾污片和有沾污片的正离子谱分别列在图 2 和图 3 中, 图中仅给出离子质量为 0~ 150AMU 的谱图。经比较可发现沾污片的谱图中含有的 2 条谱线(质量数分别为 18 和 139)为其所独有, 并有 3 条谱线(质量数分别为 46、65 和 88)的二次离子计数明显地高于无沾污片的相应计数。

图 2 无沾污片的 TOF-SMS 正离子谱
离子质量: 0~ 150 AMU.

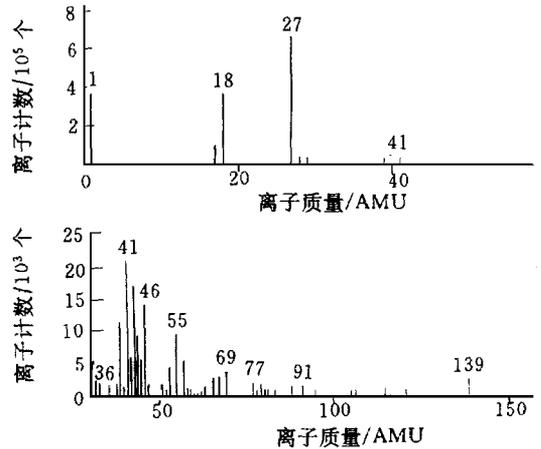
图 3 沾污片的 TOF-SMS 正离子谱
离子质量: 0~ 150 AMU.

精确测量这五条特征谱线对应的离子质量, 通过计算机对这五个离子质量对应的离子的化学成份作出排列和选择, 并结合 IC 芯片生产工艺的过程情况, 分析得出这五个离子质量最有可能的化学成分, 列于表 1。

有机沾污的产生与 Si_3N_4 钝化层光刻及其后的 IC 工艺过程有关. 为形成铝键合点窗口, 芯片经光刻曝光、显影、等离子刻蚀、去胶、去离子水清洗和目检等工艺. 在图 3 正离子全谱中, 上表所列的五条特征谱线的二次离子较多地表现为碳氢结合或氮氢结合的原子团. 分析这些有机原子团产生的原因, 大多与工艺过程中使用的化学试剂有关. 在上述的工艺中, 芯片与有机的显影液和去胶剂接触, 这些有机溶液的分子残留在芯片裸露的键合点上, 如果去离子水冲洗不够, 干燥处理时有机物就在键合点上形成有机沾污. 另外由于铝暴露在等离子刻蚀的高活性的 CF_4/O_2 的气氛之中, 导致铝表面 $\sim 10\text{nm}$ 厚的薄层内氟沾污的形成. 虽经过去氟的湿法处理, 仍留下铝氟化合物的无机沾污; 同时工艺环境若有氟沾污, 有机物分子会捕捉这些氟原子或氟离子, 氟参与在键合点上有机试剂的化学反应, 形成含氟的有机沾污.

为验证推断, 作者加强了显影和去胶后的去离子水清洗, 以减少有机沾污在芯片的残留; 同时加强工艺过程和工艺环境的去氟处理, 削弱氟参与有机物的反应. 目检后发现铝键合点沾污的失效有明显减少, 证实了我们所估计的有机沾污的来源.

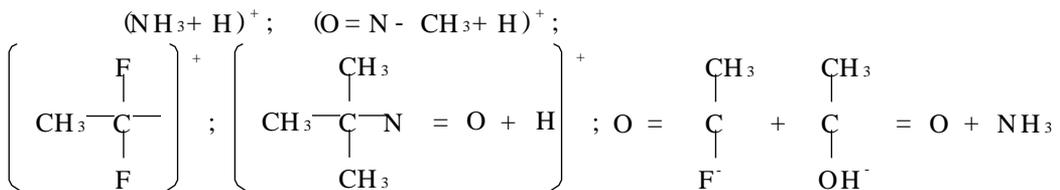
作者在光刻工艺中使用的 HPRD 429 显影液含四甲基氢氧化氨, 而 M S2001 去胶液含 N 甲基吡咯酮和氨基乙氧基乙醇. 这些显影液和去胶液的分子结构与上表所列离子的化学成份相符合, 两者都有 CH_x 、 NH_y 或 OH 的原子团 ($x = 2 \sim 3, y = 2 \sim 3$). 由此可推断表 1 中五种离子很可能分别来源于以下的化学结构式:
