双极性功率晶体管稳定热斑 出现过程的研究*

(北京工业大学无线电电子学系)

本文实验研究了双极性功率晶体管稳定热斑的出现过程,以及金属化种类,收集结偏压对这种过程的影响,在结温与电流非均匀分布的前提下,对产生这种过程的原因做了初步的探讨。

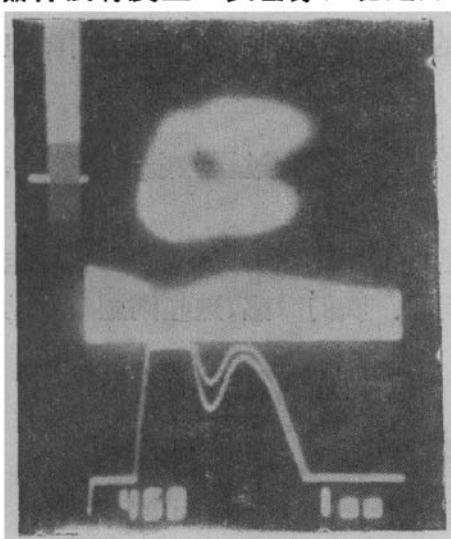
3) 稳定热斑明显出现阶段，试验进行 81.5 小时以后，这时电流已高度集中，金属化球化严重，局部地区金属间互溶形成了稳定热斑。如图 4 所示（见图版 I），采用红外热像仪测量表明，这时热斑温度已达到 337°C （见图 5），发射结特性已经蜕化（见图 6）， BV_{eb} 由 5.2 伏硬击穿，蜕化为 2.7 伏（取 $I_b = 0.1$ 毫安为击穿判据），而收集结特性完好，可见

图 5 热斑形成后热分布照片

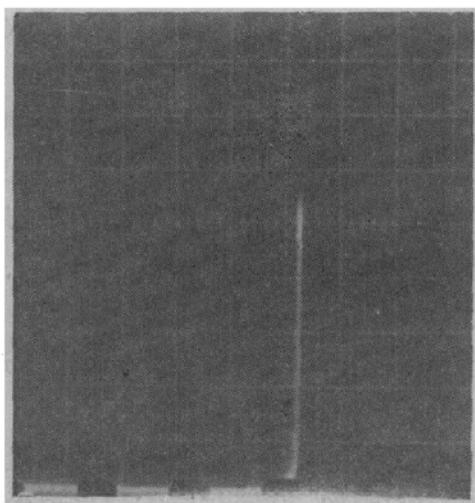
图 6(a) 热斑形成前,发射结的击穿特性
(纵轴: 0.1 毫安/格,横轴: 1.0 伏/格)

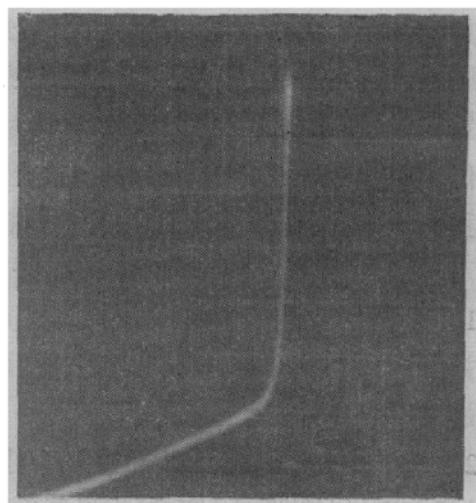
对于铝金属化而言,主要取决于发射结深浅,这是因为在稳定热斑阶段,硅原子向铝中发生固态溶解,硅中留下空位,当这些空位转移到结附近时,器件发射结特性将开始蜕化。所以在同样电应力下发射结越深,热斑稳定时间越长。

图 6(b) 热斑形成后发射结的击穿特性
(纵轴: 0.1 毫安/格,横轴: 1.0 伏/格)

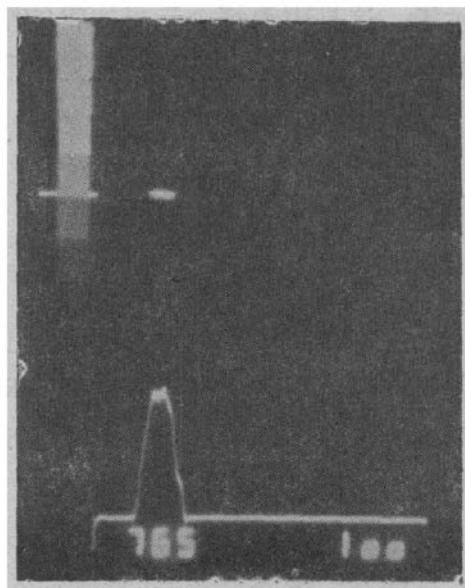
由表可见,金的多层金属化抗热斑能力大大优越于铝金属化系统,从失效百分比看大约相差四倍。采用红外微热像仪对结温测量表明,金系统的热斑处峰值温度 $T_{j,\text{peak}} = 337^\circ\text{C}$, 而铝系统的热斑处峰值温度 $T_{j,\text{peak}} = 257^\circ\text{C}$, 对于其它铝系统的高频功率管 $T_{j,\text{peak}}$ 最高可达 303°C (见图 7)。这个数据与 D. J. Lacombe^[5] 报道的金的多层金属化器件 (PHI 1510) 工作时热斑温度可达到 340°C , 及铝金属化系统器件 (MSC 1315) 热斑温度最高可达 310°C 的数据是相近似的。

图 7 铝金属化系统高频功率管稳定热斑的红外照片 ($T_{j,\text{peak}} = 303^\circ\text{C}$)

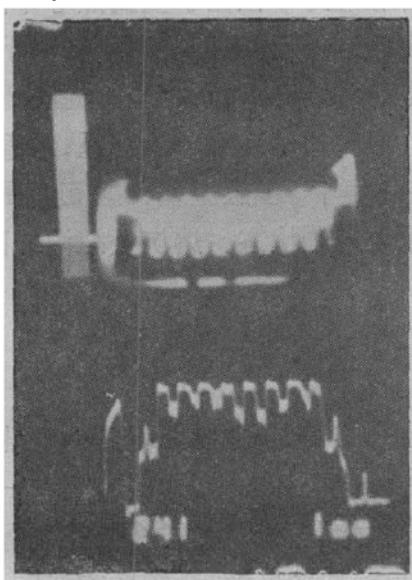
实验观察了在同样功率下, 收集结偏压对功率晶体管管芯温度分布的影响, 结果如图 8 所示。这个实验结果进一步证明了作者在文献 [6] 中的理论分析。

图 8(a) 低频大功率管 10 伏 $\times 4$ 安培下结温的分布

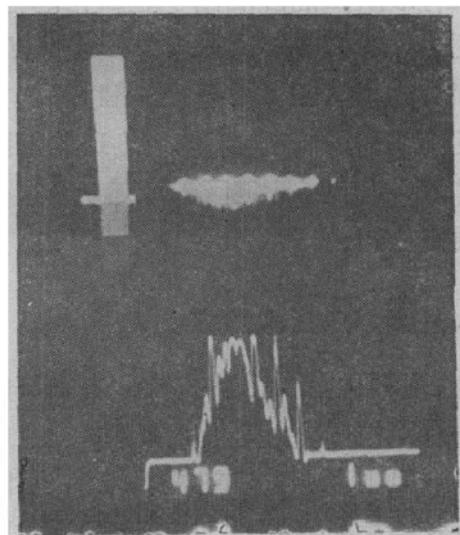
图 8(b) 低频大功率管 50 伏 $\times 0.8$ 安培下结温的分布
