# 芯片的 EOS 失效分析及焊接工艺优化

摘要:为了研究电过应力对功率 MOSFET 可靠性的影响,分别对含有焊料空洞、栅极开路和芯片裂纹缺陷的器件进行失效分析与可靠性研究.利用有限元分析、电路模拟及可靠性加速实验,确定了器件发生 EOS 失效的根本原因.并通过优化芯片焊接温度-时间曲线和利用开式感应负载测试方法,比较了工艺优化前、后器件抗 EOS 的能力,结果表明优化后器件的 焊料空洞含量显著减少,抗 EOS 能力得到明显提高.

### EOS Failure Analysis and Die Attach Optimization

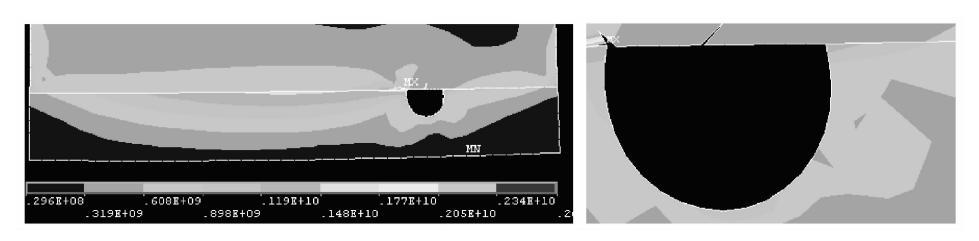
图 4 功率 MOSFET 工作时的应力分布图 Fig. 4 Stress distribution of power MOSFET

芯片导通后,热主要从芯片上部有源区向芯片底部 传递.因此有限元模拟采用热加载方式模拟器件实际的 芯片表面工作温度及热传递过程.器件芯片表面热加载 设定为100℃<sup>[6]</sup>,加载时间为10min.所得结果如图4所 示.

比较图 2 和图 4,可以看到模拟结果与实际情况吻 合得较好.在空洞与两种材料界面的交界处有很明显的 应力集中,并有裂纹在此界面产生、扩展.有限元模拟结 果显示了由于不同材料热膨胀系数的不匹配,在交界处 会产生很大的应力.当芯片所受应力达到一定临界值 时,裂纹开始产生.裂纹从空洞顶部与芯片的界面处孕 育并向芯片内部扩展.由于热应力持续不断地增大,经 过一段时间的扩展,裂纹朝芯片内部延伸,最终出现宏 观裂纹并导致器件短路与 EOS 的发生.

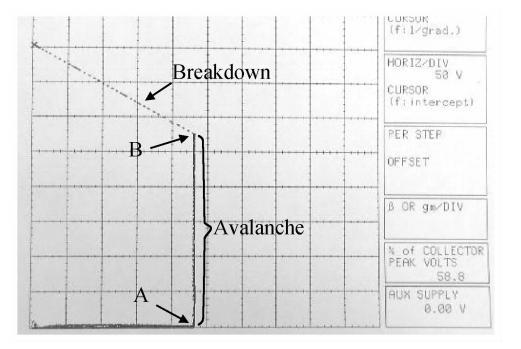
图 5 BV<sub>DSO</sub>的 *I-V* 曲线 Fig.5 *I-V* curves of BV<sub>DSO</sub>

为了研究栅极开路导致 EOS,利用 Curve Tracer 370B 对 BV<sub>DSO</sub>击穿过程进行模拟,如图 5 所示.

首先测试样品的电特性,确认器件栅极开路、源级 与漏极接触良好;再在源级与漏极间施加电压并不断增 大,直到出现雪崩现象(图5中A点);继续增大电压,到 某一临界点(图5中B点),器件发生击穿、短路.图中虚 线表示器件发生击穿瞬间,器件从雪崩向短路过渡.实验 结果表明,当器件栅极开路,电路中的瞬间过电压即瞬时 的 V<sub>ds</sub>>BV<sub>DSO</sub>即可击穿芯片,造成器件永久性失效.

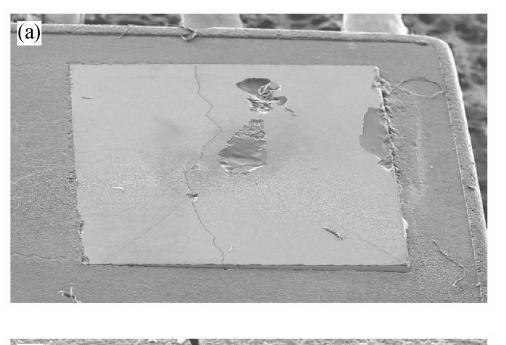
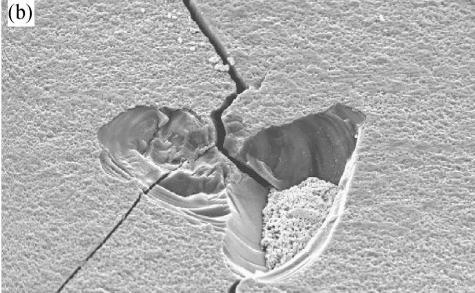
为证实芯片裂纹在发生 EOS 之前已存在于芯片内 部而进行了高低温循环实验.采用 JEDEC 标准对同批 次的 77 个试样进行 200 周期的高低温循环实验(-50 ~150℃),每一周期的高低温各为 30min.实验结束后 随机抽取 5 个样品进行背面开封和焊料腐蚀,在扫描电 镜(SEM)下观察到芯片背面有不同形貌的裂纹存在,如 图 7 所示.

从图 7(b)中可以清晰地看到裂纹源及裂纹扩展路径.为排除芯片裂纹可能形成于高低温循环实验过程中的影响,在设计实验时选取同种型号不同生产批次的 77 个器件进行高低温循环实验.实验结束后随机抽取 5 个样品用 SEM 观察芯片背面形貌,发现芯片背面状态 完好,没有裂纹出现.由此可以推知,有裂纹源存在于芯 片内部的器件,裂纹经过高低温循环实验的冲击后最终 会显现出来;而芯片内部没有裂纹源的器件,在短周期 的高低温循环实验中没有裂纹出现.

图 7 高低温循环后芯片背面整体形貌(a)和裂纹源区域局部放大图(b) Fig. 7 Global morphology of backside (a) and close-up view of crack source area (b) after temperature cycle test

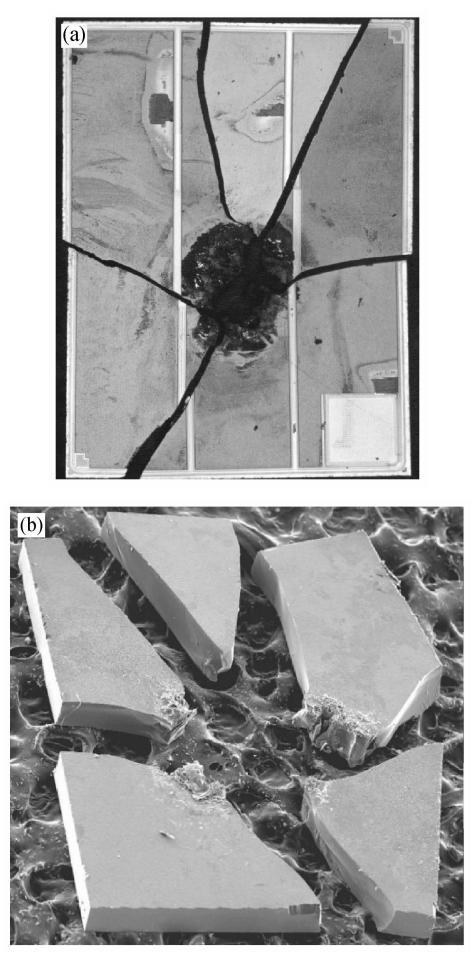
启时间为35s,关断时间为140s.实验结束后随机抽取5 个样品进行化学开封,发现有EOS发生,如图8所示.

图 8 功率循环实验后芯片正面整体形貌(a)和背面的 SEM 图(b) Fig. 8 Global morphology of front-side (a) and SEM image of backside (b) after power cycle test

裂纹导致芯片发生 EOS 失效的机理与热应力引发 的芯片裂纹扩展有关.当负载循环过程中温度变化时, 由于结构中各种材料的热膨胀系数不匹配而产生热应 力,使芯片内的裂纹不断扩展,导致脆性的硅芯片破裂. 芯片裂纹致使短路发生,并最终导致 EOS 的发生.

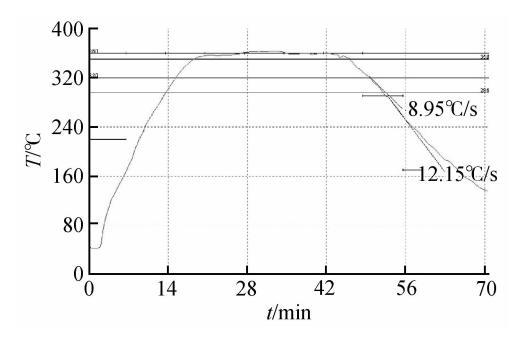
图 9 优化后芯片的焊接温度-时间曲线

工艺优化前,实验样品所采用的芯片焊接温度-时 间曲线的最高温度、熔融时间和焊后降温速率分别为 360.9℃,37min和9.82℃/s.工艺优化后,芯片焊接温 度-时间曲线的最高温度、熔融时间和焊后降温速率分 别为363.3℃,38min和8.95℃/s,如图9所示.

与芯片焊接工艺优化前相比,优化后的焊接温度-时间曲线有3大变化:最高温度提高、熔融时间延长及 焊后降温速率降低.提高温度,可增加芯片下焊膏的流 动性,有利于焊膏内空气排出芯片焊接区域;延长熔融 时间,有利于焊膏内空气的完全排出;降低焊后降温速 率,有利于保护芯片,减少芯片产生微裂纹的可能性.

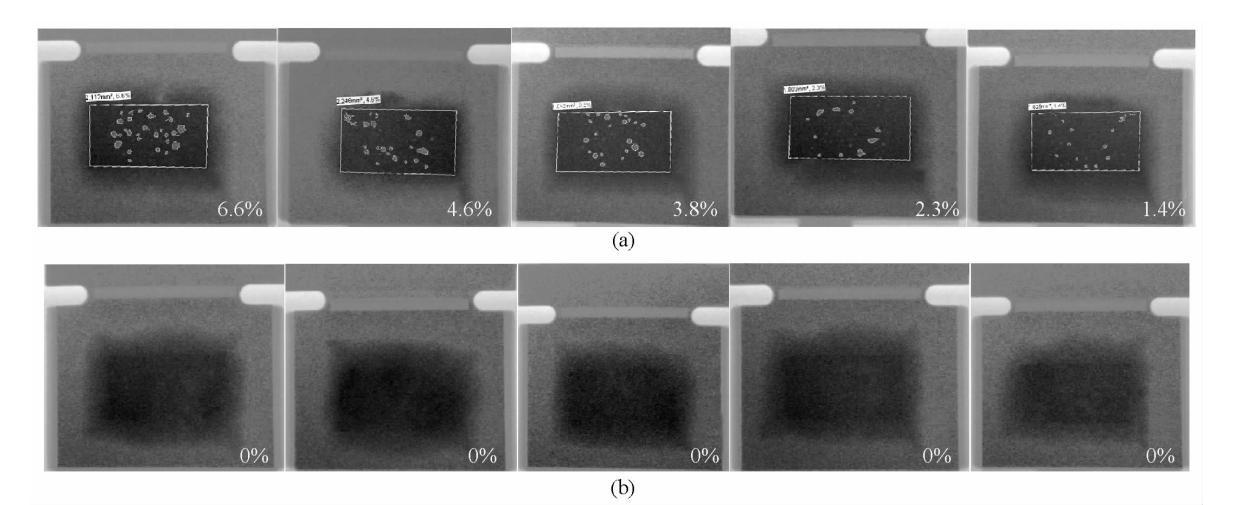
图 10(a)中的方框表示芯片面积,是为了排除此区 域以外的空洞影响,百分比是空洞在芯片区域所占面积 的比例;(b)图中所有器件的引线框架区域均无空洞存 在,因此未进行芯片面积选取.由图 10 得知,在工艺优 化前器件焊料的空洞含量在 1.4% ~6.6%之间(根据 设备误差,误差范围为±0.1%).采用优化前的焊接 曲线进行芯片焊接,器件含有含量不一的空洞,有的空 洞含量甚至已经接近规范的最大允许值(10%).而采用 优化后的焊接曲线进行芯片焊接的器件无一包含有焊 料空洞,优化效果非常明显.

图 10 芯片焊接工艺优化前(a)和优化后(b)器件的焊料空洞含量 Fig.10 Volume of solder void of device before (a) and after (b) die attach process optimization

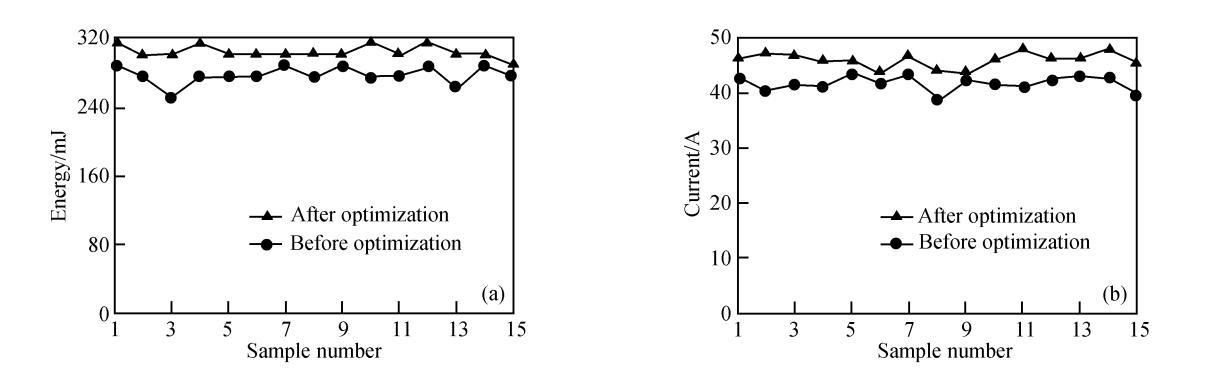
结果表明,含有焊料空洞的器件发生 EOS 时的能量与电流的平均值分别为 279.3mJ 和 41.8A,而无焊料空洞的器件发生 EOS 时的能量与电流的平均值分别为 307.6mJ 和 46.1A.由此可知无焊料空洞的器件需要更高的能量与更大的电流才会发生 EOS 失效,因此无焊料空洞器件的抗 EOS 能力高于含有焊料空洞的器件.

图 11 优化前、后器件抗 EOS 能力对比 (a)能量;(b)电流 Fig.11 EOS resistance contrast before and after optimization (a) Energy;(b) Current
