# 芯片的 EOS 失效分析及焊接工艺优化

摘要:为了研究电过应力对功率 MOSFET 可靠性的影响,分别对含有焊料空洞、栅极开路和芯片裂纹缺陷的器件进行失效分析与可靠性研究.利用有限元分析、电路模拟及可靠性加速实验,确定了器件发生 EOS 失效的根本原因.并通过优化芯片焊接温度-时间曲线和利用开式感应负载测试方法,比较了工艺优化前、后器件抗 EOS 的能力,结果表明优化后器件的 焊料空洞含量显著减少,抗 EOS 能力得到明显提高.

### EOS Failure Analysis and Die Attach Optimization

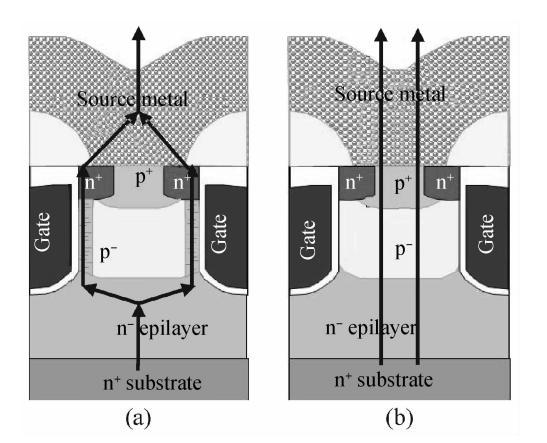
与正常器件相比,栅极开路导致无法在栅极施加偏 压并形成沟道,芯片电流的流动路径发生了变化.栅极 开路前、后芯片电流流动路径对比如图6所示.

对于正常器件,当在栅极施加偏压后,电子将会被吸引到栅极,同时在栅周围形成一条沟道,从而使得电流经过沟道从漏极流向源极.与正常器件不同,栅极引线升离意味着无法在栅极施加偏压,电流将直接从体二

极管(body diode)流过.
