# Si 衬底 MOCVD 生长 GaN/InGaN 多量子阱缺陷 TEM 研究

**摘要:** 用透射电子显微镜对 Si 衬底生长 GaN/InGaN 多量子阱材料进行横断面测试, 在衬底和缓冲层区域进行高分辨电子显微成像(HRTEM)、电子衍射衬度成像、选区电子衍射成像, 在量子阱附近区域进行了双束近似电子衍射像对其位错特性进行研究; 用场发射扫描电子显微镜对饱和 KOH 溶液腐蚀前后材料成像. 结果发现, AlN 缓冲层具有多孔结构, 高温 GaN 层位错平均密度达  $10^8 \text{ cm}^{-2}$ , 同扫描电子显微镜得到的六角腐蚀坑密度一致, 量子阱以下发现大量位错发生  $90^\circ$  弯曲, 而使穿过量子阱位错密度大大降低. 在线位错中, 以刃位错居多, 其次是混合位错, 所观察区域几乎未见螺位错.

## TEM Characterization of Defects in GaN/InGaN Multi-Quantum Wells Grown on Silicon by MOCVD

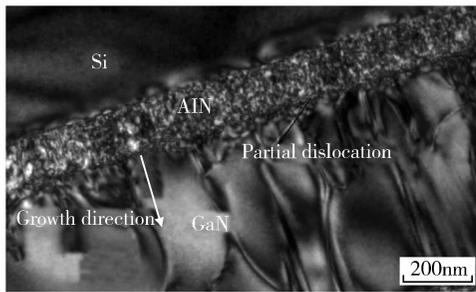
图 1 沿 $[1100]$ 晶带轴,  $g = 11\bar{2}0$  的明场像

Fig.1 Cross-section bright-field image taken along  $[1100]$  zone

获得的明场像,可见 Si/AlN/GaN 界面分明, Si 衬底有黑白衬度差异,这说明虽然 Si 衬底的厚度相对薄膜大很多,但仍可观察到由于 Si 衬底与 AlN 之间存在大的晶格失配而引起 Si 衬底产生张应变带来的衬度不一致.沿生长方向可观察到一层厚度在 120nm 左右 AlN 缓冲层,其颗粒尺寸在几至几十纳米之间,形成多孔的蜂窝状结构.该结构能够消除其与衬底之间因大的晶格失配产生的应力应变,促使 GaN 外延膜按侧向外延(ELO)模式生长,使高温 GaN 横向生长速度大于纵向生长速度,从缓冲层的三维生长模式很快转为外延膜的二维生长模式,同时在随后的横向外延生长过程中,其部分线位错弯曲  $90^\circ$ ,使其不能到达薄膜表面,这样可以大大降低 GaN 外延层的位错密度.在 AlN 和 GaN 界面附近,可观察到高密度的 Shockley 和 Frank 不全位错<sup>[5]</sup>, Shockley 不全位错是由相邻不同原子堆垛顺序的岛间合并时产生的,柏氏矢量为  $\mathbf{b} = 1/3\langle 10\bar{1}0 \rangle$ . Frank 不全位错是界面临近区域由于切应变使得晶体颗粒扭转而形成的堆垛顺序改变,柏氏矢量为  $\mathbf{b} = 1/2\langle 0001 \rangle$ .不全位错是由层错边界线定义,在六方 GaN 中 Shockley 和 Frank 不全位错只能位于(0001)面,它是一条平面曲线,因而不全位错不会穿越薄膜,始终限制在(0001)面.

图 1 是电子沿  $[1100]$  晶带轴入射, 衍射矢量  $g = 11\bar{2}0$

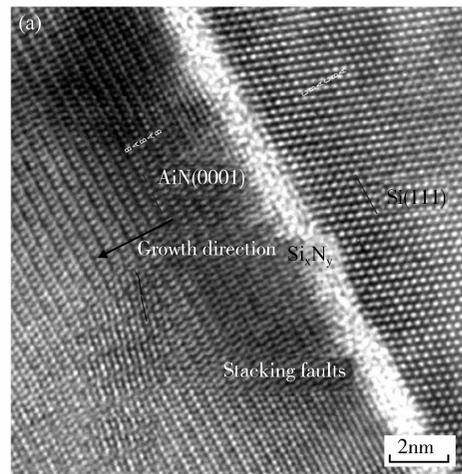
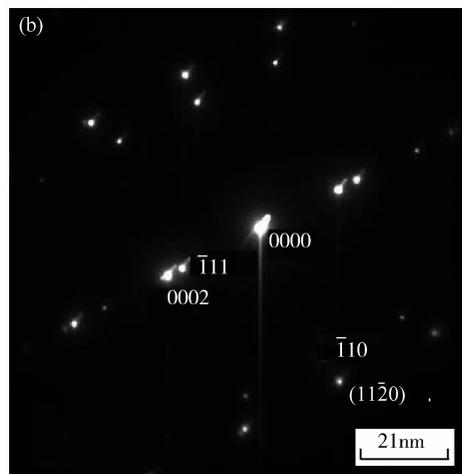
图 2(a)是 Si 衬底与 AlN 界面附近高分辨电子显微像(HRTEM),可清晰观察到 Si 衬底与 AlN 之间有一厚度在 1nm 左右的亮衬度带;在衬底区域可观察到沿生长方向即 $[111]$ 原子按 $\cdots ABCABC\cdots$ 的顺序堆垛,而且原子排列整齐;AlN 区域可观察到沿 $[0001]$ 方向原子按 $\cdots ABABAB\cdots$ 顺序堆垛,并且出现多处原子错排现象,也即位错或层错的形成.对亮衬度带区域作傅立叶变换,发现有非晶环的出现,我们认为它是生长过程中 Si 衬底上 Si 原子的扩散导致缓冲层中含有一定量的 Si 原子,这些 Si 原子易于与生长气氛中的  $\text{NH}_3$  发生反应,而在衬底表面形成非晶态  $\text{Si}_x\text{N}_y$  薄膜.这非晶态  $\text{Si}_x\text{N}_y$  薄膜据文献<sup>[6~7]</sup>报道会降低外延层的晶体质量;也有报道<sup>[8~10]</sup>  $\text{Si}_x\text{N}_y$  的多孔形态薄膜会促使外延层进行侧向外延生长,从而降低位错密度提高其晶体质量,至于该非晶态  $\text{Si}_x\text{N}_y$  薄膜的出现对外延膜质量的影响还有待于进一步研究.

图 2 沿 $[1100]$ 方向 Si 衬底与 AlN 界面附近高分辨电子显微像(a)和选区电子衍射花样(b)

Fig.2 Images at the Si/AlN heterointerface taken along  $[1100]$  zone (a) High-resolution transmission electron microscopy(HRTEM); (b) Selective area electron diffraction pattern (SAEDP)

图 2(b)是沿 $[1100]$ 晶带轴附近在 Si 衬底及外延层

界面拍摄的选区电子衍射图,对照图 2(a)可反映出晶体生长的取向关系:

$(0002) \text{ GaN} // (0002) \text{ AlN} // (111) \text{ Si}$  and  $(11\bar{2}0) \text{ GaN} // (11\bar{2}0) \text{ AlN} // (110) \text{ Si}$

从图 2(b)中还可看出,几乎所有衍射斑点沿平行于 $[0002]$ 方向都拖有光尾,这正可说明 Si 衬底生长 GaN 由于晶格常数  $a_{\text{Si}} = 0.3833\text{nm}$ ,  $a_{\text{GaN}} = 0.3189\text{nm}$ ,  $f = (a_{\text{Si}} - a_{\text{GaN}}) / a_{\text{Si}} = -16.8\%$ ,衬底厚度远大于薄膜厚度,因而薄膜沿界面方向产生张应变,垂直界面方向即 $[0002]$ 产生压应变,使得薄膜晶格常数  $c$  值减小,从而导致光点沿 $[0002]$ 方向都有拖尾.另外从图中还可算出其  $c/a = 1.60$ ,比理论值 $\sqrt{8/3}$ 要小,这也可说明其晶格常数的高度不匹配带来的应变.

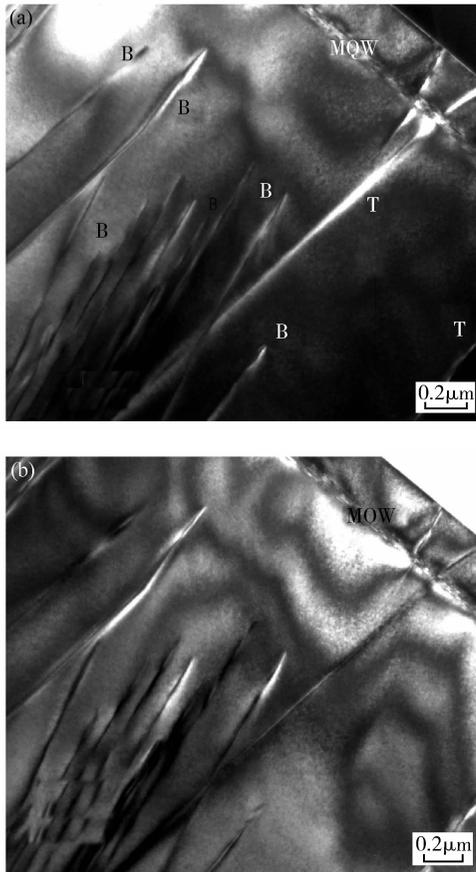
图 3 是沿 $[1100]$ 晶带轴,  $g = 11\bar{2}0$  和  $g = 0002$  拍摄的多量子阱上下区域暗场像.图中可观察到在多量子阱(MQW)以下区域出现大量位错,其密度大致在  $8 \times 10^8 \text{ cm}^{-2}$ ,与文献<sup>[11]</sup>的位错密度一致.然而可观察到大

图 3 电子束沿[1100]晶带轴  $g = 11\bar{2}0$  暗场像(a)和  $g = 0002$  暗场像(b)  
Fig.3 [1100] zone cross-section dark-field images in n-GaN (a)  $g = 11\bar{2}0$ ; (b)  $g = 0002$

部分位错在量子阱以下区域发生弯曲形成弯曲位错(B),只有很少位错穿透量子阱形成穿透位错(T),而使穿透位错密度大大降低.我们认为这有两方面的原因:一是 AlN 缓冲层的蜂窝状结构促使外延层通过横向外延合并,在外延层下面形成中空结构,从而释放应力,并促使位错在高温 GaN 层沿横向方向弯曲,减少穿透位错的密度.二是生长初期, GaN 在缓冲层上沉积成核并长大为小岛,由于衬底与外延层存在很大的失配,岛间存在失配位移,因而岛长大结合时在岛的边界出现大量位错,另外还有由缓冲层延伸至外延层的位错及应力诱生的位错.在外延层的生长过程中,高密度的位错相互作用,许多位错终止于 GaN 体内,导致外延生长过程中,位错密度逐渐降低.图 4 是量子阱区域拍摄的 TEM 像,从图 4(a)可观察到一部分位错在接近量子阱区域发生  $90^\circ$  弯曲而不会穿过量子阱,说明量子阱对位错有一定的阻挡作用.本文作者认为位错沿着(0001)面能较好地消除因插入 InGaN 层,导致 InGaN 与 GaN 之间晶格不匹配而带来的应力应变,从而使位错在接近量子阱区域发生  $90^\circ$  弯曲.图 4 (b)是量子阱区域穿透位错放大像,可明显观察到 5 条平行的宽度在 1nm 左右的暗衬度带和厚度在 10nm 左右的亮衬度带,并有一条位错贯穿量子阱,图中暗衬度区域含有 In 原子.根据质量守恒理论  $\frac{dN}{N} = -\frac{\rho N_A}{A} \left( \frac{Z^2 e^2 \pi}{V^2 \alpha^2} \right) \times \left( 1 + \frac{1}{Z} \right) dt$  (式中: $\rho$  -

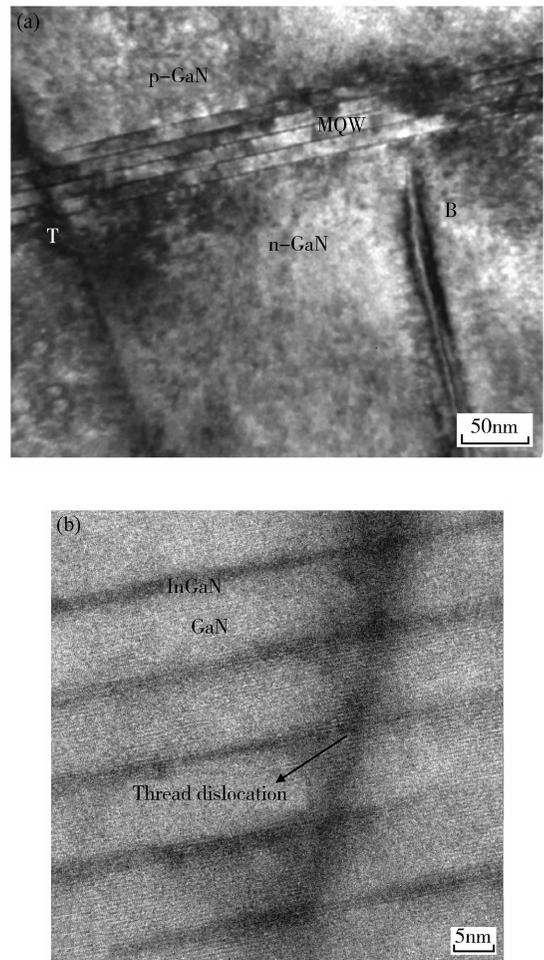
图 4(a)多量子阱区域横断面 TEM 像;(b)量子阱区域穿透位错放大像  
Fig.4 Cross-section bright-field TEM images in InGaN/GaN MQW with different magnifications (a) and with higher magnifications (b)

物质密度; $\alpha$  - 散射角; $e$  - 电子电荷; $A$  - 原子量; $N_A$  - 阿弗加德罗常数; $Z$  - 元素原子序数; $V$  - 电子枪加速电压; $t$  - 试样厚度; $dN/N$  - 电子散射率).在一定加速电压、相同厚度条件下,原子序数愈小,被散射到物镜光栏的几率愈小,通过光栏成像的电子束强度愈大,该处获得较大的衬度.由于 In 原子序数比 Ga 原子大,可判断这是量子阱五个周期的 InGaN 层,而衬度较大的区域是 GaN 层.图中明显观察到位错穿过区域靠近 InGaN 层附近暗衬度区域加宽,说明有 In 原子从 InGaN 有源层析出,这正是穿透位错造成相位分离的原因,对量子阱的光电性能是极其有害的<sup>[12,13]</sup>.

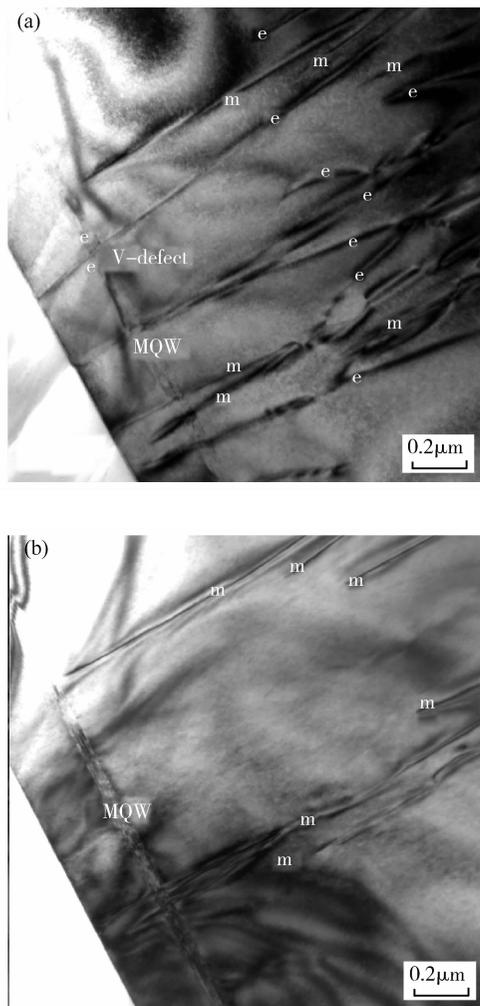
为进一步研究位错特性,我们在[1100]晶带轴附近,沿  $g = 11\bar{2}0$  及  $g = 0002$  方向对同一区域做了双束近似明场像,按照位错不见法则  $\mathbf{g} \cdot \mathbf{b} = 0$ .由于刃位错柏氏矢量  $\mathbf{b} = 1/3\langle 11\bar{2}0 \rangle$ ,沿  $\mathbf{g} = 0002$  方向是观察不到刃位错的;同样螺位错柏氏矢量  $\mathbf{b} = \langle 0001 \rangle$ ,沿  $\mathbf{g} = 11\bar{2}0$  方向同样也观察不到刃位错.从图 5 中发现纯刃位错占 60% (e 表示),纯螺位错几乎不见(s 表示),可判断在图 5(a)和(b)中同时出现的是混合位错(m 表示),其柏格斯矢量  $\mathbf{b} = 1/3\langle 11\bar{2}0 \rangle + \langle 0001 \rangle = 1/3\langle 11\bar{2}3 \rangle$ ,占总位错的

图 5 沿 $[1100]$ 晶带轴方向入射横断面双束近似明场像(图中 e 表示刃位错, m 为混合位错, s 表示螺位错) (a)  $g = 11\bar{2}0$ ; (b)  $g = 0002$

Fig. 5  $[1100]$  zone cross-section two-beam bright-held TEM images of the threading dislocations in InGaN MQW (The threading dislocations m, s and e correspond to the mixed, pure-screw and pure-edge type, respectively) (a)  $g = 11\bar{2}0$ ; (b)  $g = 0002$

40%左右. 另外在(a)图中量子阱区域还发现倒 V 型缺陷, 这说明该倒 V 型缺陷是由量子阱与 p-GaN 覆盖层之间产生的失配刃位错导致. 一般认为<sup>[5]</sup>, 纯螺型位错在高温岛合并之前, 刃型位错来自高温 GaN 岛岛间合并, 在岛岛合并之时会导致 GaN 颗粒小角度边界角变化从而形成混合位错.

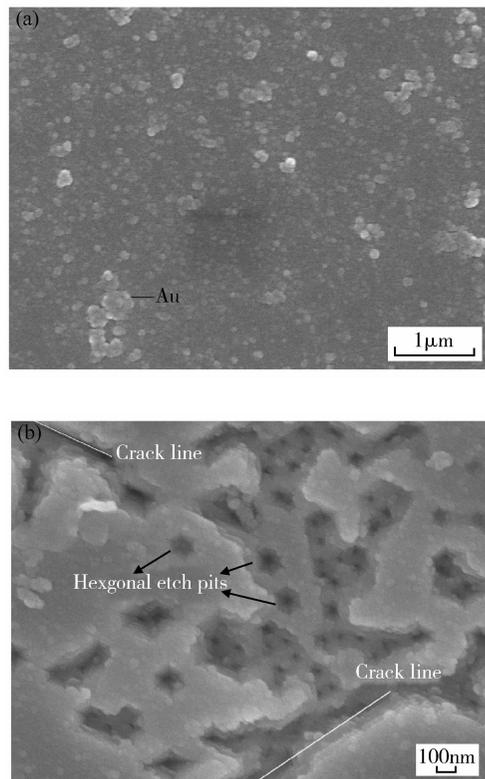
图 6(a)是腐蚀前 SEM 照片, 可观察到膜面平整没有龟裂或六角坑, 照片中亮衬度点是为增强试样导电性在其表面镀的金(Au)颗粒. 由(b)图发现样品表面出现许多六角腐蚀坑, 其为位错露头, 其密度为  $10^8 \text{cm}^{-2}$  左右, 直径在几十个纳米到几百纳米范围内. 这是由于位错处原子排列无序, 晶格畸变使应变比较大, 在化学腐蚀时, 这些地方优先受到腐蚀, 形成相应的腐蚀坑. 图中除了六角腐蚀坑外, 还有几条明显的腐蚀带(白线表示), 腐蚀带之间形成约  $60^\circ$  夹角. 这是由于衬底 Si 与外延 GaN 间存在很大的晶格失配与热膨胀系数失配, 因

图 6 (0001)膜面 SEM 图 (a)腐蚀前; (b) 饱和 KOH 溶液腐蚀 3min 后

Fig. 6 Plane-view SEM images of InGaN/GaN MQW grown on no causticized Si (a) and Si causticized by saturated KOH solution's for 3min (b)

而产生很大的应力所致. 当样品生长完毕后冷却至室温, Si 的热膨胀系数小于 GaN 的热膨胀系数, 因而在 Si 与 GaN 中产生张应力. 当应力足够大时, 就开始产生龟裂. 根据 GaN 的晶体结构, 它的 3 个等价主解理方向分别为 $[11\bar{2}0]$ ,  $[\bar{1}2\bar{1}0]$ ,  $[\bar{2}110]$ , 解理面分别为(1100), (1010) 和(0110)<sup>[14]</sup>. 而每个解理方向夹角为  $60^\circ$ , 这与图 6(b)显示的是一致的.
