稀磁半导体 $\text{Hg}_{0.89}\text{Mn}_{0.11}\text{Te}$ 的微观缺陷腐蚀规律*

摘要: 以配比为 150mL 饱和重铬酸钾水溶液比 20mL HCl 的腐蚀剂, 对 $\text{Hg}_{0.89}\text{Mn}_{0.11}\text{Te}$ 晶片以 30s 为单位, 连续腐蚀了 5 次, 对每次腐蚀后的表面形貌在光学显微镜和扫描电镜下分别进行了观察. 所用晶片是采用垂直布里奇曼法生长而成, 垂直晶锭轴向切割下的圆形晶片. 结果表明: 腐蚀 30s 后, 可观察到清晰的晶界及 Te 夹杂. 而位错蚀坑密度随着腐蚀时间增长, 先是增大, 后又开始逐步减少, 在 60s 时达到一个峰值, 120s 后又处于稳定. 位错蚀坑尺寸随着腐蚀时间增长一直是逐步增大的. 说明晶片实际的位错蚀坑需要腐蚀 120s 后才可以观察到. 通过化学腐蚀机理分析, 对实验结果进行了解释.

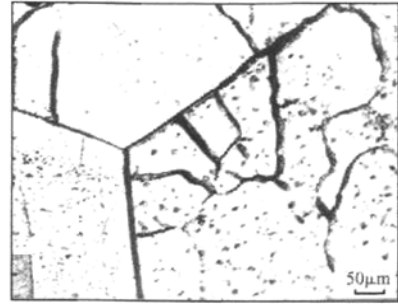
图 3 腐蚀 60s 后观察到的表面形貌

Fig.3 Surface topography observed after etched 60s

错蚀坑.采用上述方法继续腐蚀 30s,再在显微镜下观察,可看到位错蚀坑的大小及密度都明显增大,如图 3 所示.进一步腐蚀 30s,位错蚀坑变大,而位错蚀坑密度却在变小,如图 4 所示.继续腐蚀 30s 后,和第三次效果一样,位错蚀坑长大,同时位错的密度变小.而进一步腐蚀 30s 后,发现位错蚀坑的大小仍略有增大,但位错的密度没有发生变化.图 5 和图 6 分别是腐蚀 30s 后和腐蚀 120s 后的位错蚀坑在扫描电镜下观察到的,说明对于这两种不同的缺陷需要的腐蚀时间不同.
