# InSb 液相外延层内的两类层错

## 提 要

实验表明, InSb 液相外延层内存在着两类层错, 即哑铃状层错与杆状层错。对两类层错的形态, 结构与相互之间的作用进行了观察。分析表明, 哑铃状层错为本征型层错, 四周围以 Shockley 不全位错, 而杆状层错很可能为非本征型层错。最后对层错的形成机制进行了讨论。

## Two Kinds of Stacking Faults in InSb Liquid Phase Epitaxial Layers

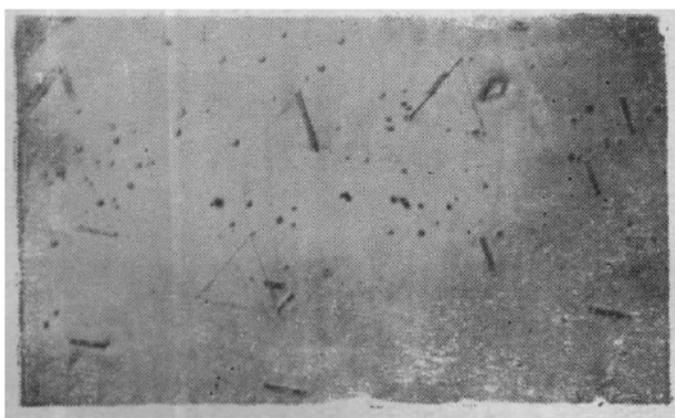
图 1 InSb (111) 晶面上的两类外延层错

如图 1 所示, 作者发现, 经 CP4 溶液腐蚀后, 在 InSb 液相外延层内存在着两类在形貌上截然不同的堆垛缺陷。根据其腐蚀图案, 可形象地将它们谓之哑铃状层错与杆状层错。哑铃状层错的蚀象通常呈  $\triangle$ 、 $\wedge$ , 一形三种几何图案, 蚀象较为浅细, 其两端总存在着两个与通常的位错坑形貌相似的腐蚀坑。杆状层错的蚀坑要比哑铃状层错短一些, 但其深度与宽度均远远超过前者。另外, 在杆状层错两端, 未发现附加的腐蚀坑。实验表明, 两类层错与  $\{111\}$  晶面的交线均沿  $\langle 110 \rangle$  晶向。逐层腐蚀证明, 两类层错面均为  $\{111\}$  晶面, 包围哑铃状层错的不全位错位错线的走向是沿  $\langle 110 \rangle$  晶向, 而杆状层错周界的不全位错位错线却无严格的走向。

根据腐蚀图案的面貌以及层错间相互作用的差异,作者认为,哑铃状层错与杆状层错可能是属于两类性质上完全不同的层错。由腐蚀沟槽或坑的深度与宽度来看,杆状层错所引起的晶格畸变似乎要比哑铃状层错大的多。实验表明,与单根哑铃状层错两端的腐蚀坑相比,哑铃状三角形层错顶点处的腐蚀坑较小。这表明,该处的 Lomer-Cottrell 型不全位错的能量较小,如图1,图5所示。Booker 等人曾指出<sup>[1]</sup>,在 Si 外延薄层内,三角形层错一般起源于衬底表面上的非本征不全位错环。如果这一规律也适合于我们的情况,那么,可以假设,哑铃状层错为一本征型层错,周界由鲍格斯矢量为  $\frac{a}{6} \langle 211 \rangle$  的 Shockley 不全位错所包围,当两个本征型层错面相遇时,两根 Shockley 不全位错将合成为一根低能的鲍格斯矢量为  $\frac{a}{6} \langle 110 \rangle$  的梯杆不全位错,这正好与上述的实验事实相一致。当然,也可认为哑铃状层错的周界为 Frank 不全位错。然而,此时三角形顶点处的 Lomer-

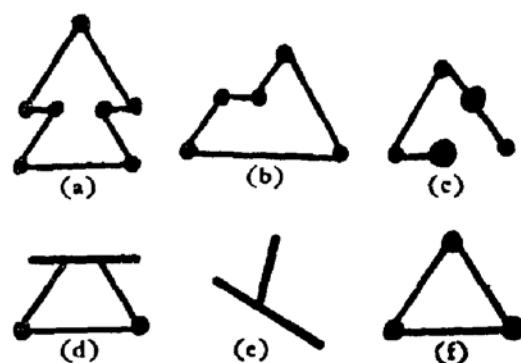
图 2 同类与异类层错间的互作用

图 2 表明了同类与异类两种层错之间相互作用的一些情况。实验表明, 对于哑铃状层错, 当两个层错面相遇时, 均不能相互越过而继续向前发展, 不管层错图形如何复杂, 在图形的每一点上(不论是否为交点)均只能存在两个分支, 整个图形可一笔画成。而对于杆状层错, 或当两类不同的层错相遇时, 能观察到具有三个分支的交点, 但未曾看到过有“ $\times$ ”形的交点。显然, 对于杆状层错或二类不同的层错之间, 具有较大的不相干性。如将图 2a 的层错逐层腐蚀, 表明, 这两个套迭的哑铃状三角形层错, 原先为两个互为独立

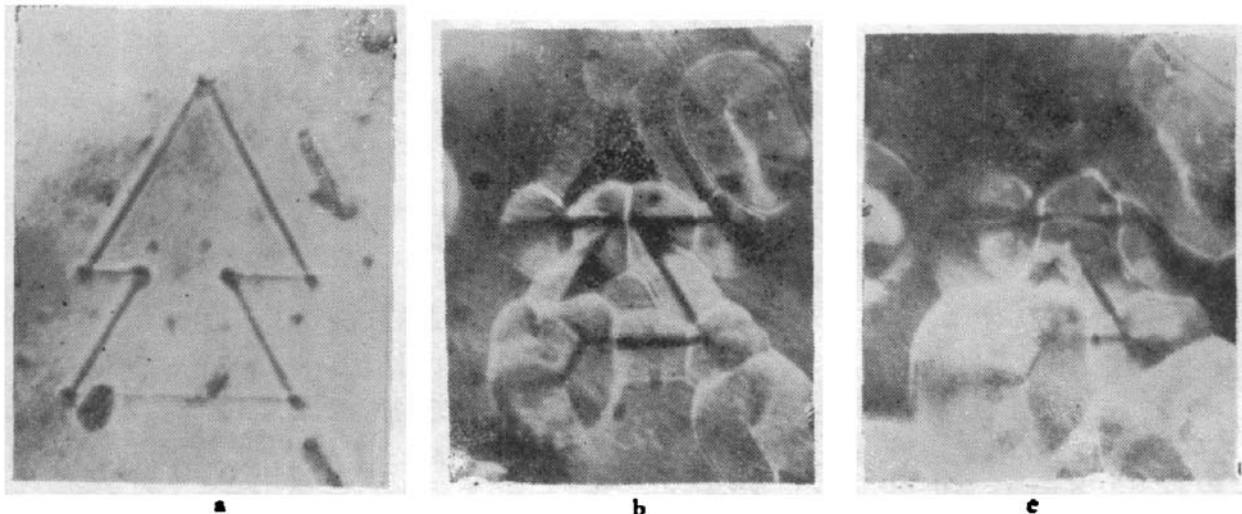
图3 哑铃状三角形层错交迭结构的逐层腐蚀

的三角形层错,如图3所示。随着外延层的不断增厚,两个三角形层错相遇,交迭处的层错面自行消失。图4给出了图3中层错的空间结构。图中,J是两个三角形层错开始相交时的起点,DJ,EJ分别是层错面BHC与DJIF和EJIG的交线。显然,DJ//BH、EJ//CH,实验上,就表现在腐蚀过程中BD、EC线段长度始终保持恒定,直至D、E点相遇,两个三角形层错完全分离。

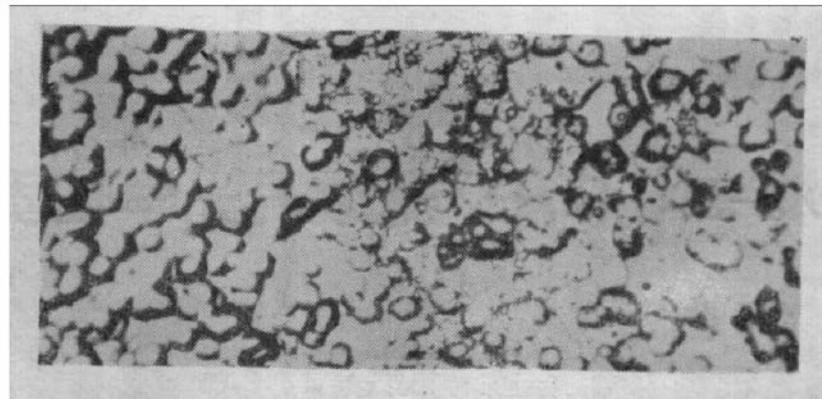
图 6 外延层倾斜面上的腐蚀金相

图 6 是将具有层错的外延面以  $2^\circ$  的倾角研磨和腐蚀后, 在衬底—外延层界面附近所拍摄的金相照片. a、b、c 分别表示衬底、界面与外延层的腐蚀形貌. 由图可见, 在衬底—外延层交界处, 存在许多污状物的腐蚀浅坑, 估计这是由于衬底表面的氧化物或其它污染所致. 实验表明, 采用严格的工艺条件, 可望大大地减少乃至消除外延层错.
