硅单晶中孪生界面的结构和缺陷

许顺生 杨传铮 姜小龙

(中国科学院上海冶金研究所)

提 要

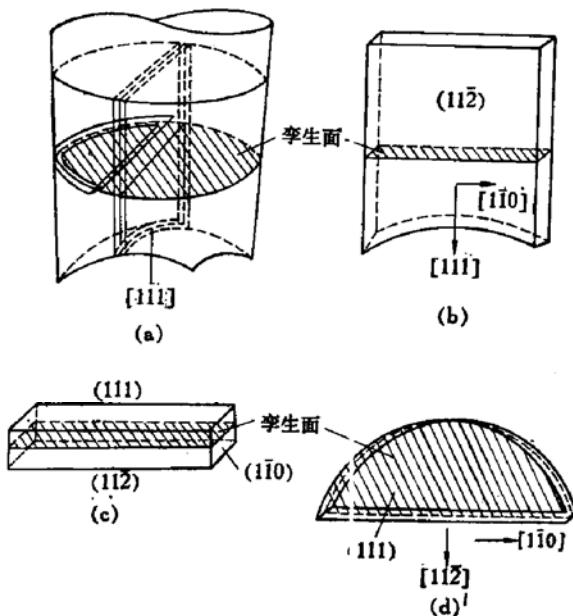
图1 包含(111)孪生面试样晶片的切割方法

(a) 晶片切割方位示意图 (b) 纵切(112)晶片 I (c) 从(b)切下的包含(111)孪生面的条状试样 II (d) 包含孪生面的弓形(111)晶片 III

所研究的晶体是用Czochralski方法生长的[111]取向硅单晶。晶体在生长过程中出现生长棱转动180°的现象，经X射线劳厄照相和貌相分析判定其为垂直[111]生长轴的一次孪生，孪生面为(111)。这种晶体的主晶和孪晶可以都是无位错晶体，或者都是具有位错、层错等缺陷的晶体，为了观测研究后者孪生界面的结构，晶片按图1(a)所示方位切割，把平行于生长轴的(112)晶片称为I号试样，此时孪生界面(111)与晶片表面垂直。在拍摄其一系列的投影貌相之后，从I号试样孪生面两侧各切一刀，得到由(111)和(112)面为侧面组成的条状II号试样。III号试样是在切割过(112)晶片的原晶体旁边

切割的(111)晶片，(111)孪生面夹在晶片中央。所有晶片经磨抛加工后用化学浸蚀法蚀去表面损伤层，利用 $Mok\alpha_1$ 辐射拍摄一系列投影貌相图，以进行缺陷分析。

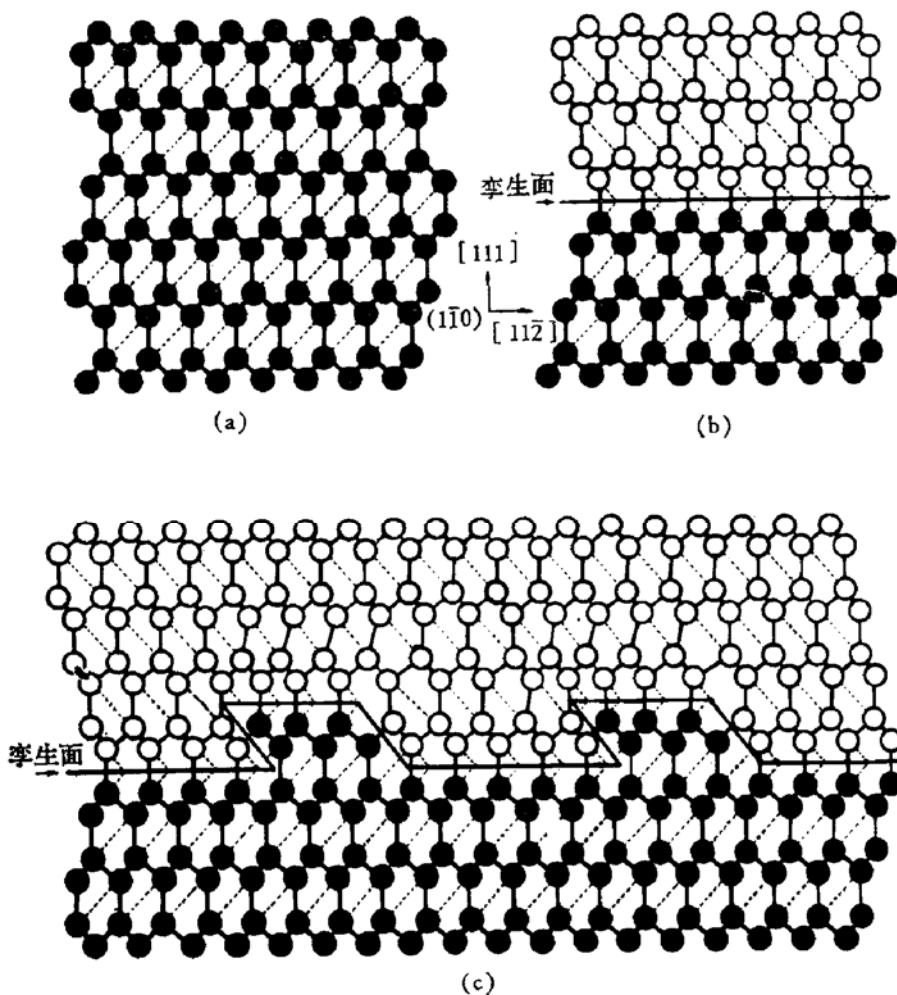
图 8 金刚石立方结构的李生原子模型

(a) 硅单晶原子堆垛模型在(110)面上的投影 (b) 在(111)面上沿[112]方向发生整个原子平面的一次李生 (c) 在(111)上[112̄]方向由于不均匀位移发生台阶状的一次李生, 台阶高度为 $\frac{1}{3} d_{111}$.

具有金刚石立方结构的硅晶体的原子堆垛模型在 $\{110\}$ 面上的投影示如图 8(a) 中，如果发生了整个原子平面的一次孪生(见图 8(b))，在这样的孪生面上不可能存在位错之类的缺陷，因此它是完整的同一原子平面。如果在孪生时，同一原子面上孪生位移不均匀，即某些区域孪生，而一些区域不发生孪生位移，却在其邻近的平行原子面上孪生，这样就可能出现如图 8(c) 所示的台阶状孪生界面结构，这种共格孪生界面的一个台阶就是一个 Shockley 不全位错^[1,5]。可能的两种台阶结构示如图 9 中，其一是由四组 $\{111\}$ 面组成的三棱台，另一种是由三组 $\{111\}$ 面组成的平行六面体，台阶的高度为 $\frac{1}{3}d_{111}$ ，每种台阶都包含若干根 Shockley 位错。根据所观察的这种位错线的投影宽度明显比弯曲的生长位错宽的事实，我们可以推断，前节分析的与层错无关的位错可能是台阶中位错束的象。如果台阶高度不是 $\frac{1}{3}d_{111}$ ，而是 $\frac{n}{3}d_{111}$ ，n 为相当大的整数，那么可出现孪生区与非孪生区的界面和孪生面不相一致的非共格孪生界面，它是由一系列不全位错构成的界壁^[1,5]，前节分析的与层错无关的位错可能是这种非共格孪生界面上不全位错的投影，不过，包含非共格孪生界面的台阶的形成所需要的能量比共格孪生的要大得很多。

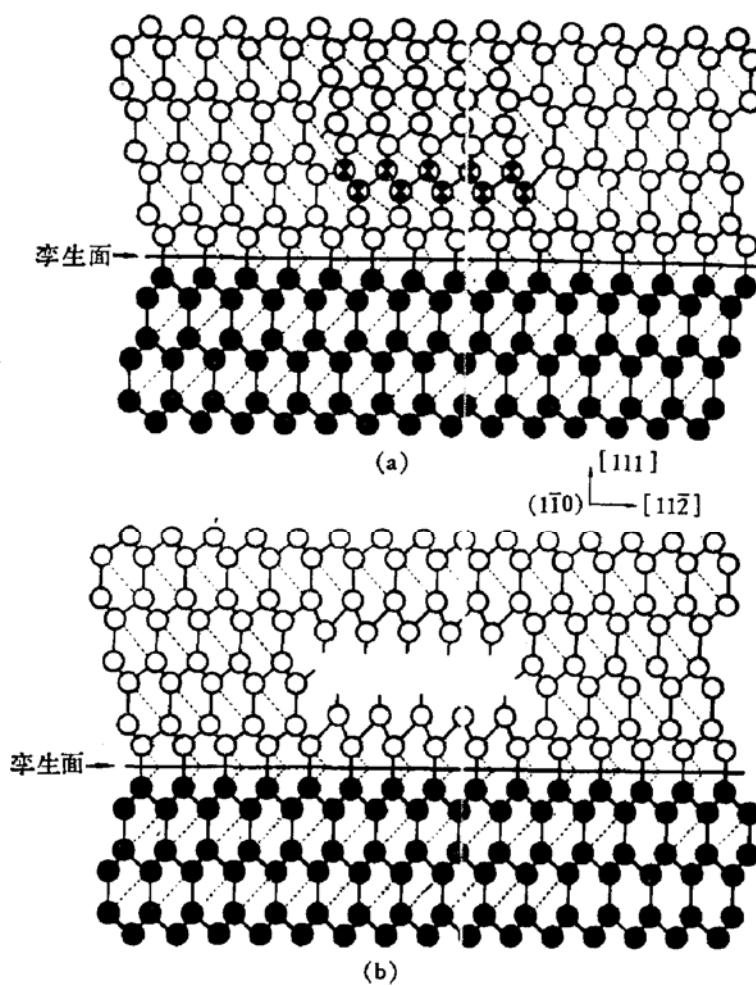
图 10 不完整孪生界面的孪生-层错模型

(a) 孪生-插入型层错 (b) 孪生-抽出型层错

前面所讨论的孪生界面位错未涉及到层错，因此是图 6、7 右边部分所观察到的情况，这不能解释图 6、7 左边部分具有层错衬度的情况。如果整个原子面发生孪生时，在与孪生面平行的相邻近 (111) 原子面的部分区域发生插入型或抽出型的层错，形成不完整的孪生界面的孪生-层错结构，分别示如图 10 中，层错的边界为 Shockley 不全位错，这正是图 6、7 中左边部分所观察到的情形。如果发生插入型和抽出型层错的重叠，根据层错重
